INVENTÁRIO DO USO, DA TIPOLOGIA E DA OCUPAÇÃO DOS IMÓVEIS DO CENTRO HISTÓRICO DE CURITIBA

RESUMO

3 ESTUDO DE CASO: RUA XV DE NOVEMBRO E RUA BARÃO DO RIO BRANCO

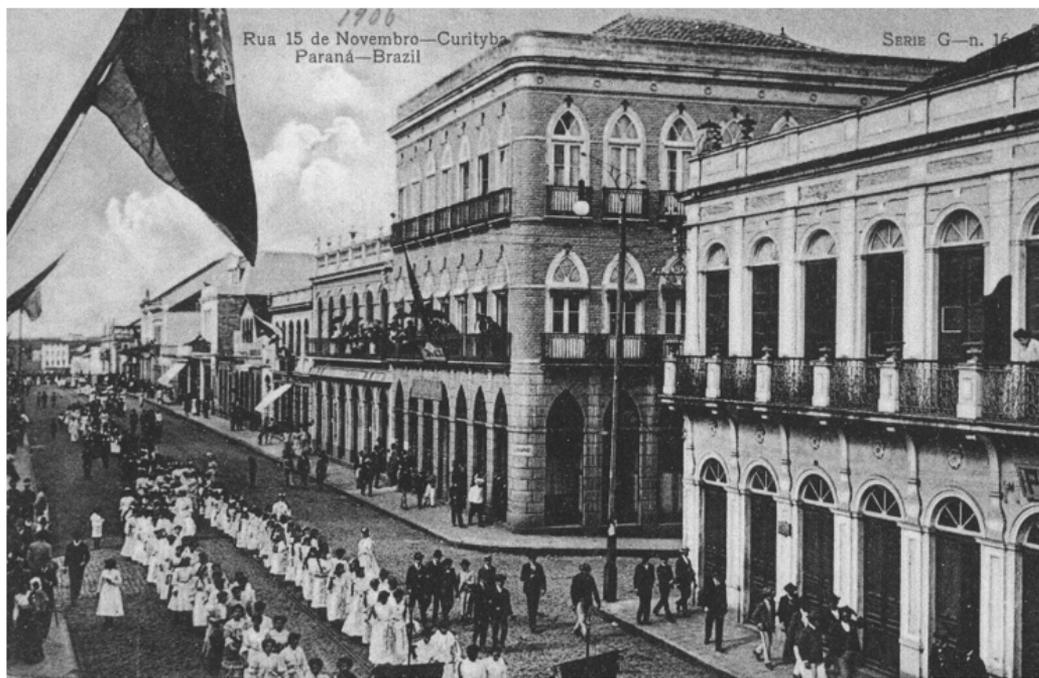
FIGURA 02 – Rua XV de Novembro em 1906. Percebe-se o uso dos pavimentos superiores nos edifícios. Provavelmente o pavimento térreo era ocupado como comércio e o superior como residência.

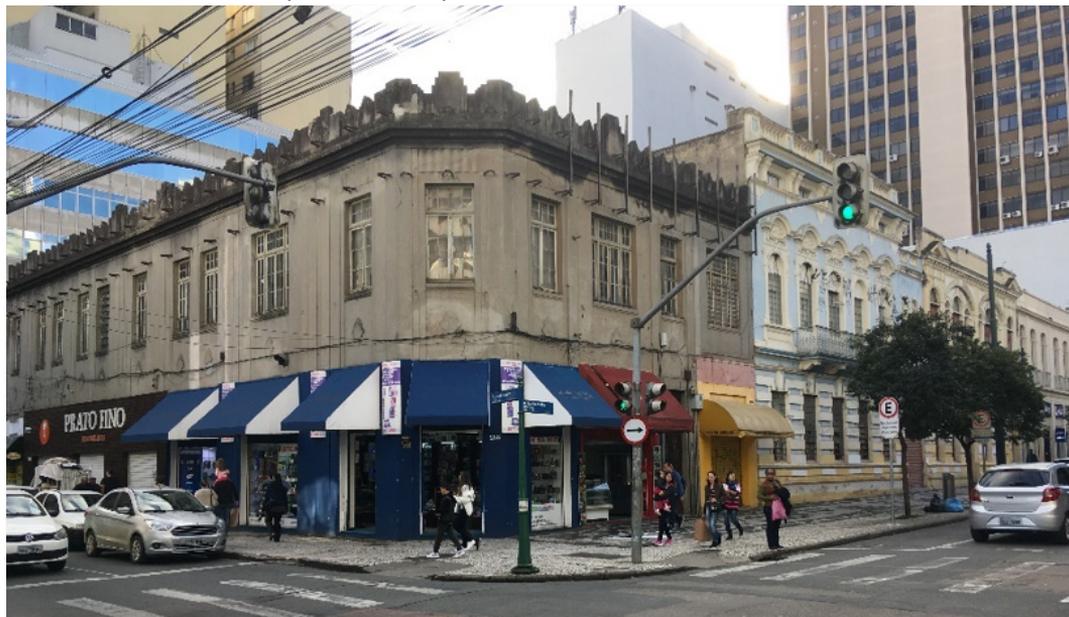
FIGURA 03 – Verifica-se que o imóvel situado na Rua Barão do Rio Branco é ocupado somente no térreo; o pavimento superior encontra-se sem uso.

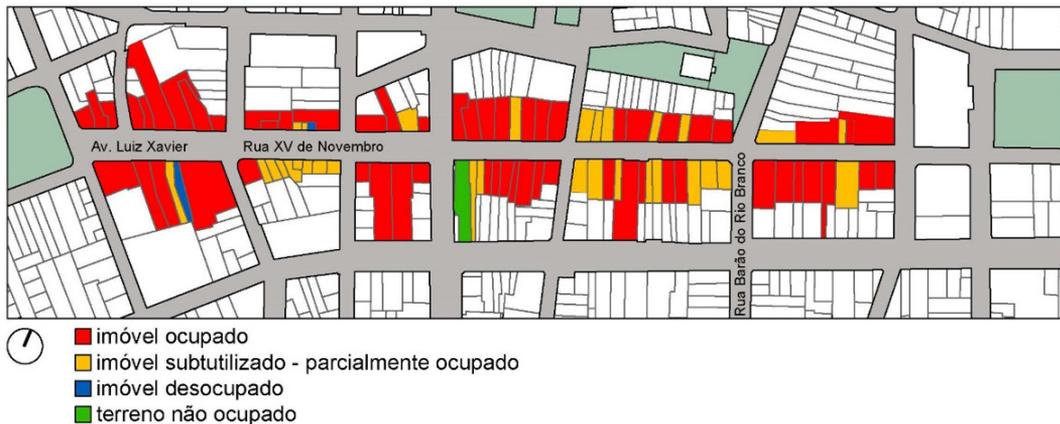
FIGURA 04 – Mapa de Ocupação

Apenas um dos lotes da rua encontra-se não ocupado e somente duas edificações estão desocupadas. Mesmo com o reflexo de subutilização, a maioria dos imóveis da via urbana estão ocupados e com uso, cumprindo a sua função social conforme o Estatuto das Cidades.

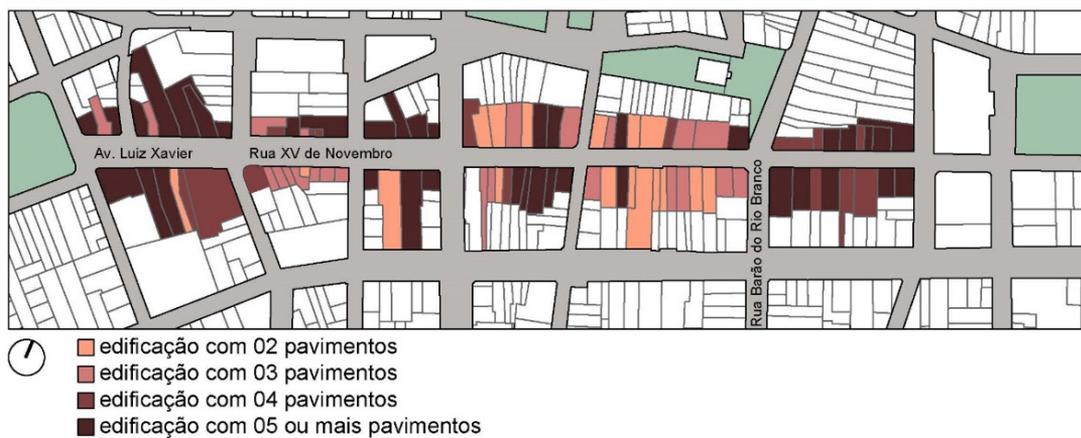
FIGURA 05 – Mapa de Densidade

Com relação à densidade, a rua apresenta um expressivo número de imóveis contemporâneos, fruto da renovação urbana ocorrida na década de 1960, quando alguns trechos da via foram ampliados. Dessa forma, uma grande quantidade de edificações datadas das primeiras décadas do século XX cederam lugar a edifícios novos, verticalizados e mais adaptados aos usos atuais.

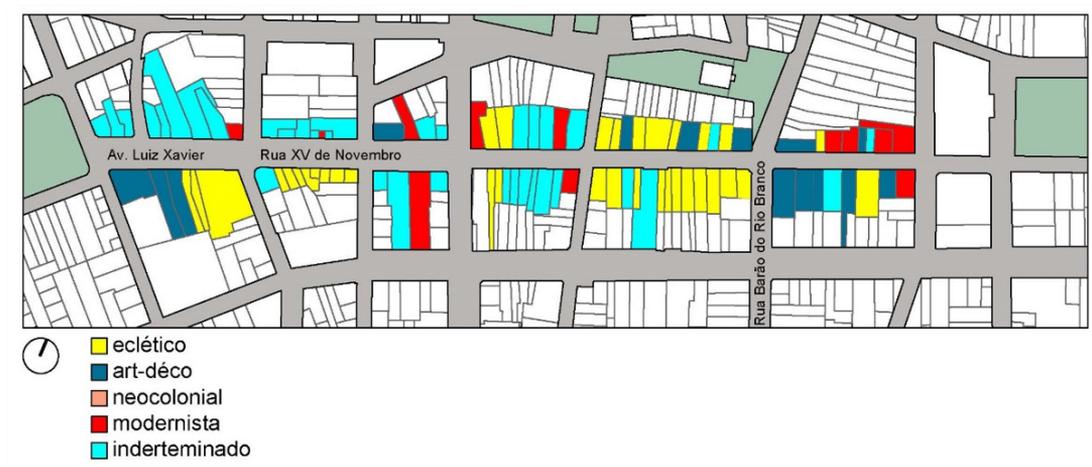
FIGURA 06 – Referências Arquitetônicas

A Rua XV de Novembro e a Avenida Luiz Xavier mantêm um grande número de edificações ecléticas e art-déco, devido a esse fato o conjunto urbano foi tombado pela Secretaria de Estado da Cultura do Paraná na década de 1970²². O conjunto de edifícios encontra-se aparentemente conservado e a subutilização somente é percebida após um olhar mais atento.

- As edificações consideradas subutilizadas estão concentradas nas quadras centrais, em sua maioria, possuem referências eclético e art-déco e têm até 4 pavimentos.
- Os edifícios subutilizados geralmente comportam lojas de sapato, restaurantes, roupas ou acessórios em geral, utilizam apenas o térreo e deixam os demais andares destinados a depósito de estoque.
- É possível perceber a subutilização de uma construção quando não há acesso direto da rua aos demais pavimentos, sendo uma área restrita à loja.
- Há edificações que possuem um grande potencial construtivo para a verticalização, entretanto, aparentemente, essa obra não foi finalizada, restando apenas o seu embasamento grotesco, com um referencial arquitetônico indeterminado.

- As edificações mais degradadas e com um elevado grau de alteração em suas fachadas e/ou embasamento são as ecléticas e art-déco. Muitas apresentam seus adornos degradados pela ação do tempo, o revestimento com manchas de infiltração, presença de trincas e/ou rachaduras, além das aberturas e esquadrias modificadas.
- Muitos dos edifícios com mais de cinco pavimentos possuem referências modernistas ou não têm uma referência arquitetônica definida, e o seu uso é majoritariamente comercial, entretanto, também há prédios residenciais.

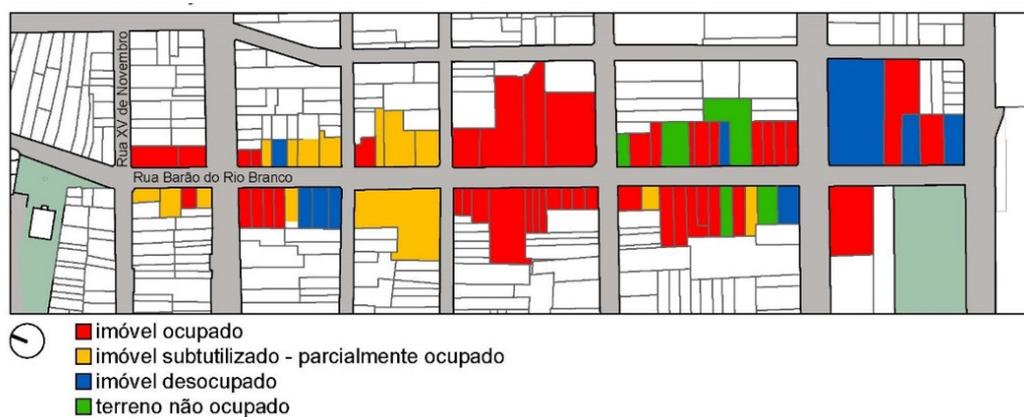
FIGURA 07 – Mapa de Ocupação

A Rua Barão do Rio Branco possui um número maior de edificações subutilizadas e sem uso do que a Rua XV de Novembro. A via também apresenta uma quantidade significativa de edifícios em estado de arruinação e terrenos vazios ou ocupados por estacionamentos.

- A maioria dos lotes considerados como desocupados estão sendo utilizados como estacionamentos, os quais estão presentes perto de locais com elevado fluxo de pessoas - como a Câmara Municipal e o Shopping Estação.

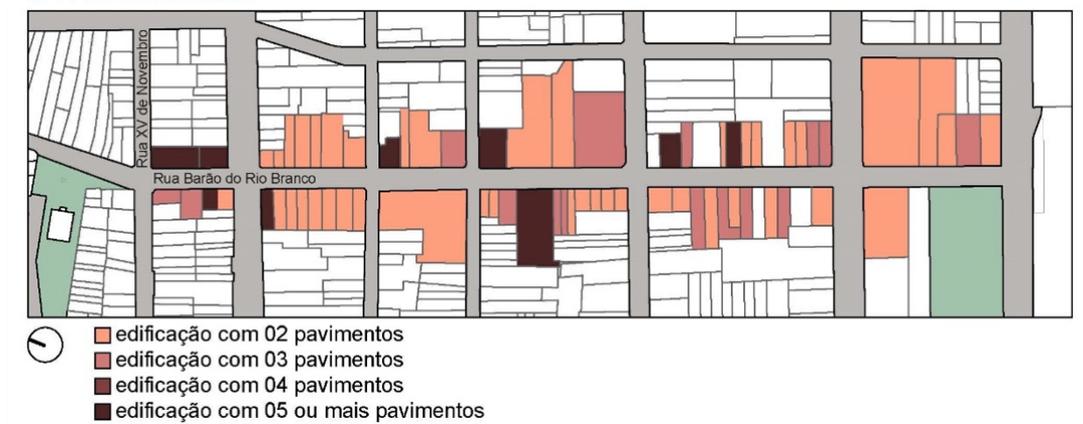
FIGURA 08 – Mapa de Densidade

A rua apresenta uma densidade menor, concentrada mais próximo da área central e com alguns poucos edifícios altos dispostos isoladamente em algumas quadras. A grande maioria dos edifícios possuem dois ou três pavimentos. Há na rua também uma quantidade expressiva de terrenos vazios, alguns deles são ocupados por estacionamento para veículos.

- Muitos dos edifícios com mais de cinco pavimentos são modernistas ou não possuem uma referência arquitetônica definida, e o seu uso é majoritariamente comercial.

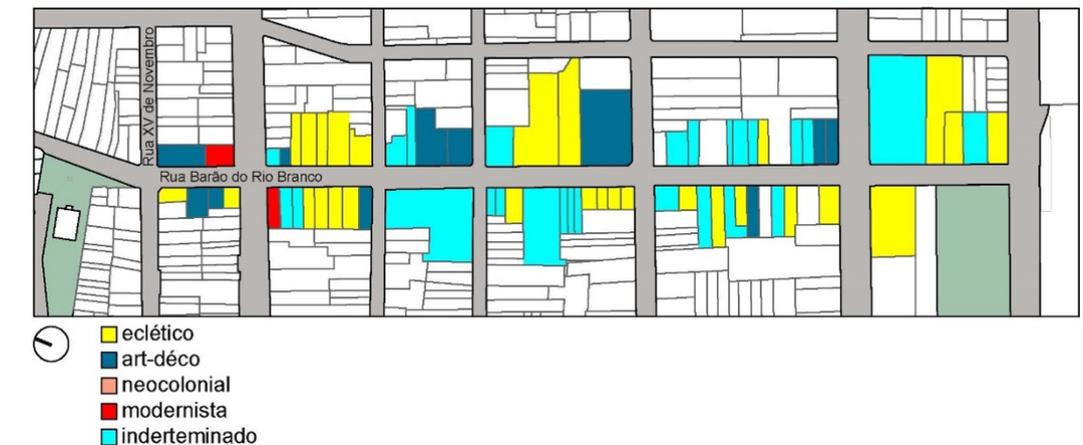
FIGURA 09 – Referências Arquitetônicas

Com relação às referências arquitetônicas, a rua apresenta um grande número de edificações ecléticas e art-déco, datadas do final do século XIX até a primeira metade do século XX, o que demonstra que na Barão do Rio Branco não houve uma expressiva pressão imobiliária que resultaria na substituição dos edifícios antigos por novos, com maior altura.

- As edificações que são subutilizadas, em sua maioria, apresentam de dois a quatro pavimentos, além de possuírem referenciais arquitetônicos dos períodos eclético e art-déco.

- As edificações mais degradadas e com um elevado grau de alteração em suas fachadas e/ou embasamento são as ecléticas e art-déco. Muitas apresentam seus adornos degradados pela ação do tempo, o revestimento com manchas de infiltração, presença de trincas e/ou rachaduras, além das aberturas e esquadrias modificadas. As duas construções em frente à Câmara Municipal estão em um estágio mais avançado de degradação, restando apenas ruínas.
